## 某锅炉水冷壁爆管原因分析

## Analysis of causes of water-cooled wall tube burst in a boiler

某电厂1号锅炉型号为SG-480/13.7-M767(上海锅炉厂有限公司),为超高压、中间一次再热、自然循环汽包炉;布置方式为单炉膛平衡通风、Π型布置、四角切圆燃烧、固态排渣方式;锅炉本体为露天布置,钢球磨中间储仓式乏气送粉系统,全钢双排柱构架悬挂结构。炉膛由密封性能较好的 $D 60\text{ mm} \times 6\text{ mm}$ 光管(SA210C)焊扁钢(20 g)组成膜式水冷壁,外面敷设保温岩棉和金属护板,炉膛截面深 $\times$ 宽为 $9\,600\text{ mm} \times 9\,600\text{ mm}$ ,宽深比为1:1。1号锅炉于2003年投产,累计运行约 $1 \times 10^5\text{ h}$ 。2020年11月1日4:00 1号锅炉点火,9:15并网。11月12日21:39 1号锅炉3#角左侧水冷壁管发生泄漏。笔者对该锅炉水冷壁爆管原因进行分析,在此基础上提出预防与监督措施,对于电厂的安全经济运行具有一定指导意义。

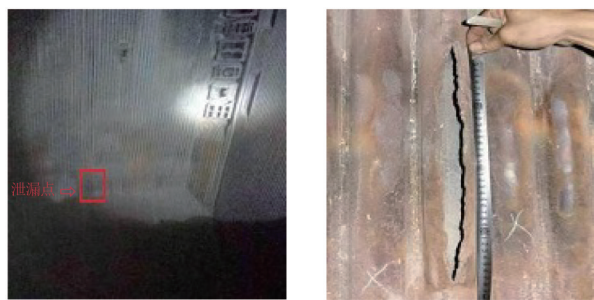
图1 爆口管位置(a)及断面(b)照片

通风冷却后,检修人员进入锅炉内检查。爆管位置处于3#角左数第38根,标高约12.5 m处水冷壁管向火侧,位置及爆口断面见图1。爆口长 $\times$ 宽约 $375\text{ mm} \times 2.5\text{ mm}$ ,爆口沿轴向开裂,裂口走向较曲折,断面粗糙,边缘无明显减薄,除爆口开裂时引起的轻微胀开与变形外,爆口位置管段塑性变形不明显,呈脆性开裂特征。

水冷壁管向火侧内壁结垢评价为三类,管段内壁结垢速率较高。水冷壁管向火侧腐蚀评价为三类,且存在大量腐蚀坑;爆口管段断口附近金相组织中存在大量沿晶微裂纹,微裂纹内部有明显脱碳,越靠近内壁微裂纹越多。以上特征符合水冷壁管氢腐蚀的典型特征,分析认为水冷壁管开裂的直接原因为氢腐蚀。

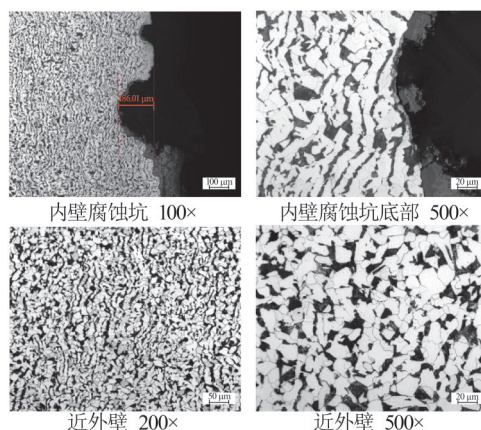
图2 远离爆口边缘的向火侧金相组织

由图2可见,远离爆口边缘的向火侧内壁存在较多腐蚀坑,但腐蚀坑较浅,金相取样发现的最深腐蚀坑约 $186\text{ }\mu\text{m}$ ,腐蚀坑底部未发现明显的脱碳和微

裂纹;近外壁的金相组织为典型的铁素体+珠光体,且组织无明显的球化特征,未发现明显脱碳和微裂纹。图3中,断口截面主要为沿晶断裂特征,在断口附近靠近管内壁侧的显微组织中还存在大量沿晶微裂纹,并伴有明显脱碳现象,且越靠近管内壁侧脱碳越明显,微裂纹也越多;稍远离断口边缘的管内壁也可见明显的脱碳和微裂纹。可见,微裂纹和脱碳主要集中于管内壁侧。

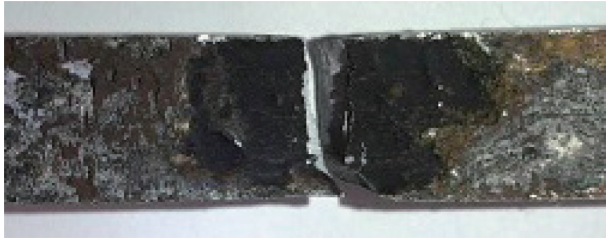
图 4 爆口管向火侧试样测试后断裂位置

爆口管向火侧试样断裂腐蚀坑位置如图4所示,其抗拉强度值显著较低;其余样品的抗拉强度及屈服强度均满足ASME SA210C标准要求,断后伸长率数值略低于上述标准要求(弧形试样的断后伸长率数值本身比美标的整管拉伸数值低,管段焊有鳍

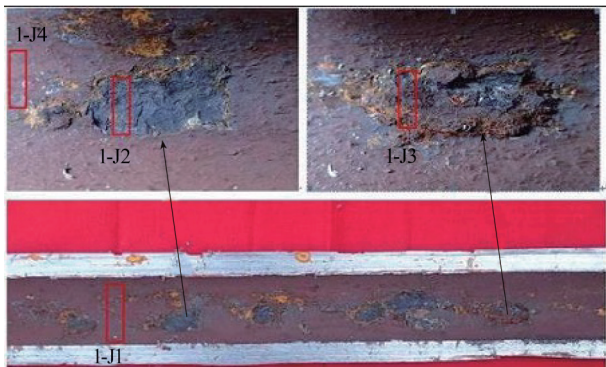
图 5 爆口管段硬度取样位置

在爆口管段不同位置取样进行硬度测试,取样位置如图 5 所示。在爆口管向火侧无块状垢层或明显腐蚀坑的位置取试样 1-J1,垢层脱落呈灰褐色位置取试样 1-J2,大块垢层覆盖的位置取试样 1-J3,小块垢层覆盖的位置取试样 1-J4,结果如表 2 所示。

由表 2 可见,各试样硬度较为均匀,换算成布氏硬度后符合《火力发电厂金属技术监督规程》(DL/T 438—2016)对 SA10C 硬度 130~179 HB 的规定。

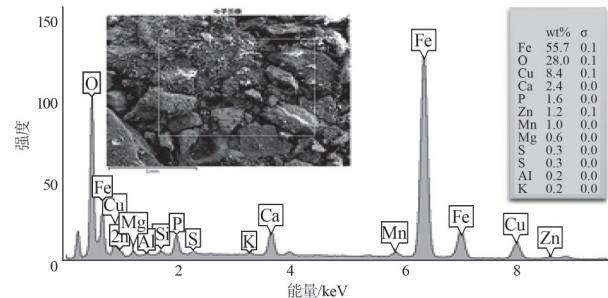
图 6 垢样能谱分析

在水冷壁管内壁取垢样进行成分分析(能谱半定量),结果如图 6 所示。可知垢样的主要成分为 O 和 Fe,此外还有少量 P、Si、Ca、Mg、Zn、Al 等。

(1)凝汽器管渗漏。查阅运行记录发现,因材质或安装原因,部分时段凝汽器出现多次渗漏,导致循环冷却水中部分钙镁离子漏入热力系统,这是水冷壁沉积物中含铜、钙、镁、锌等成分的主要原因。
